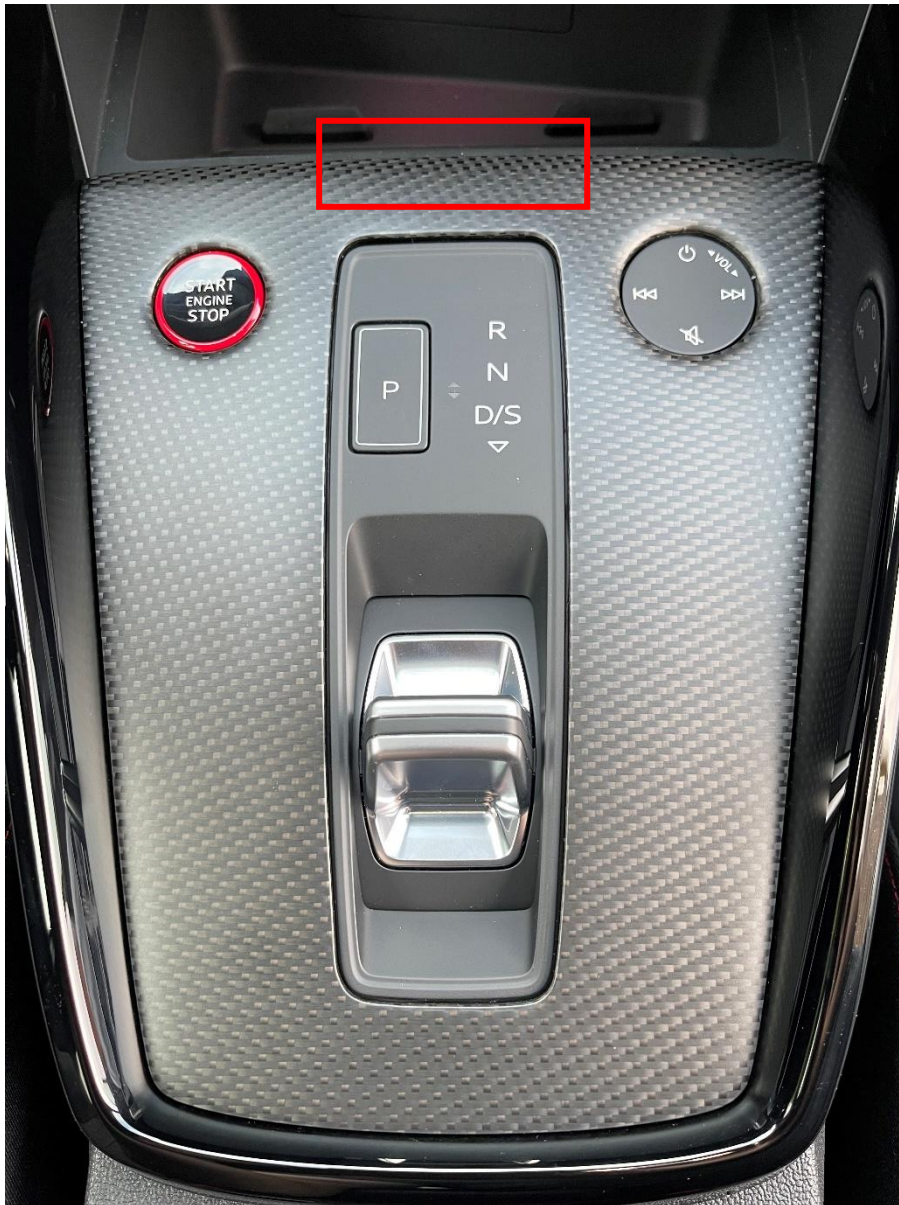
1. Mittelkonsole mittig, oben an der Phonebox/Ablage anheben. Ein kleiner Spalt ist tzu spüren, wenn man dort ansetzt.

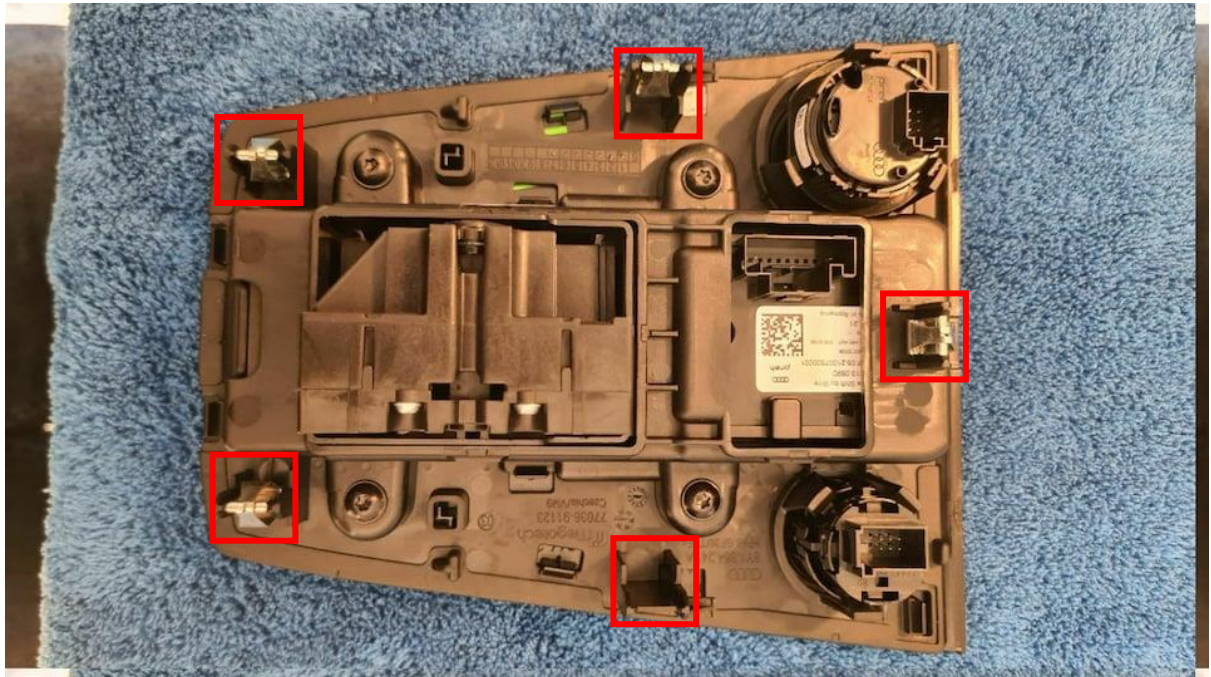
2. Anschließend die Mittelkonsole vorsichtig von oben nach unten aus der Halterung heben. Es gibt keine feste Fixierung der gesamten Konsole. Diese ist nur gesteckt und nicht geschraubt.

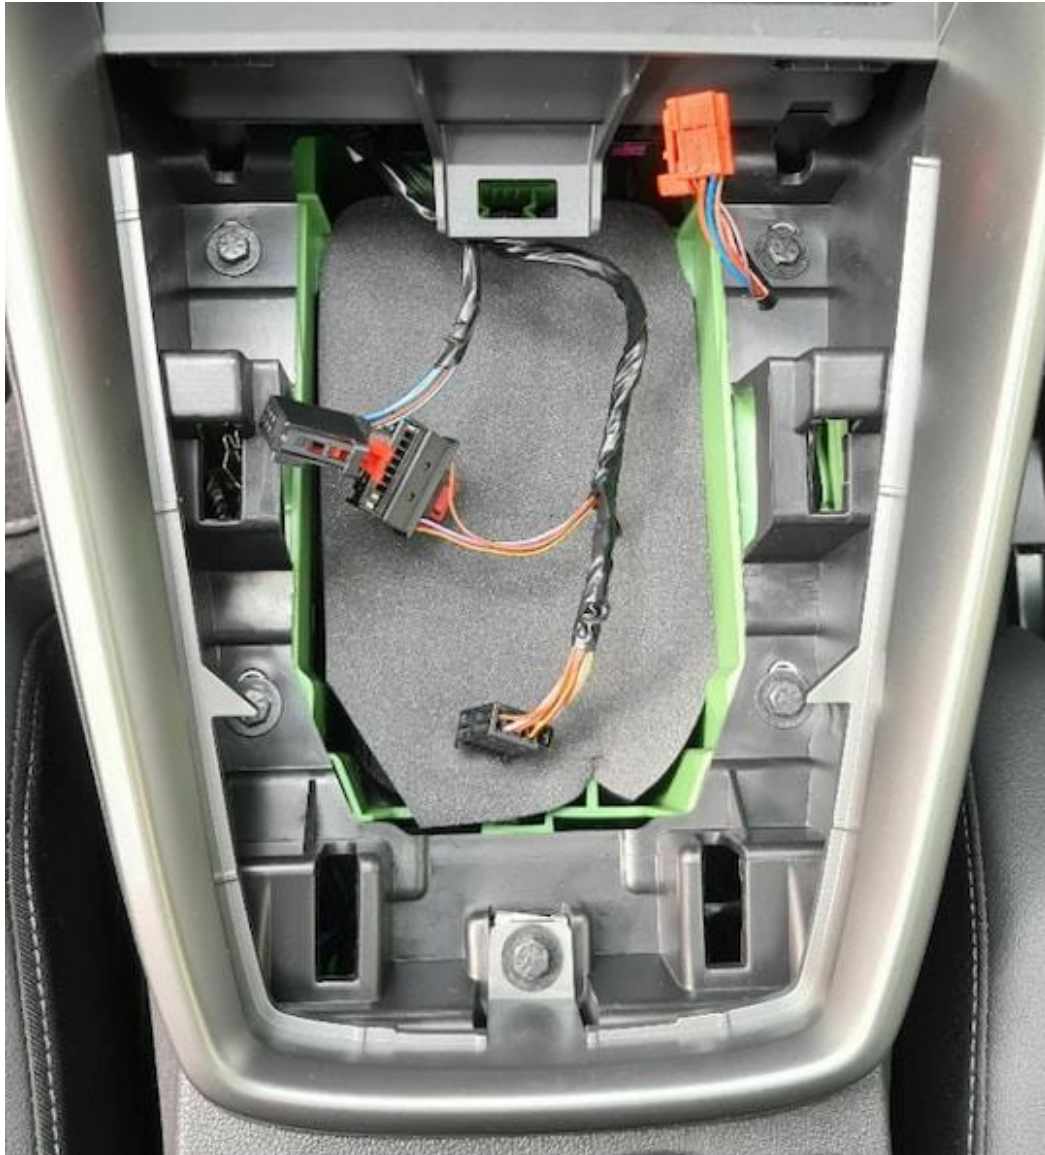
3. Die Kabel zum Verbinden des Start/Stop-Knopfes, der Audio-Steuerung und des Ganghebels können entfernt werden oder alternativ kann man vorsichtig das gesamte Element neigen und

mit bestehender Verkabelung weiter arbeiten.

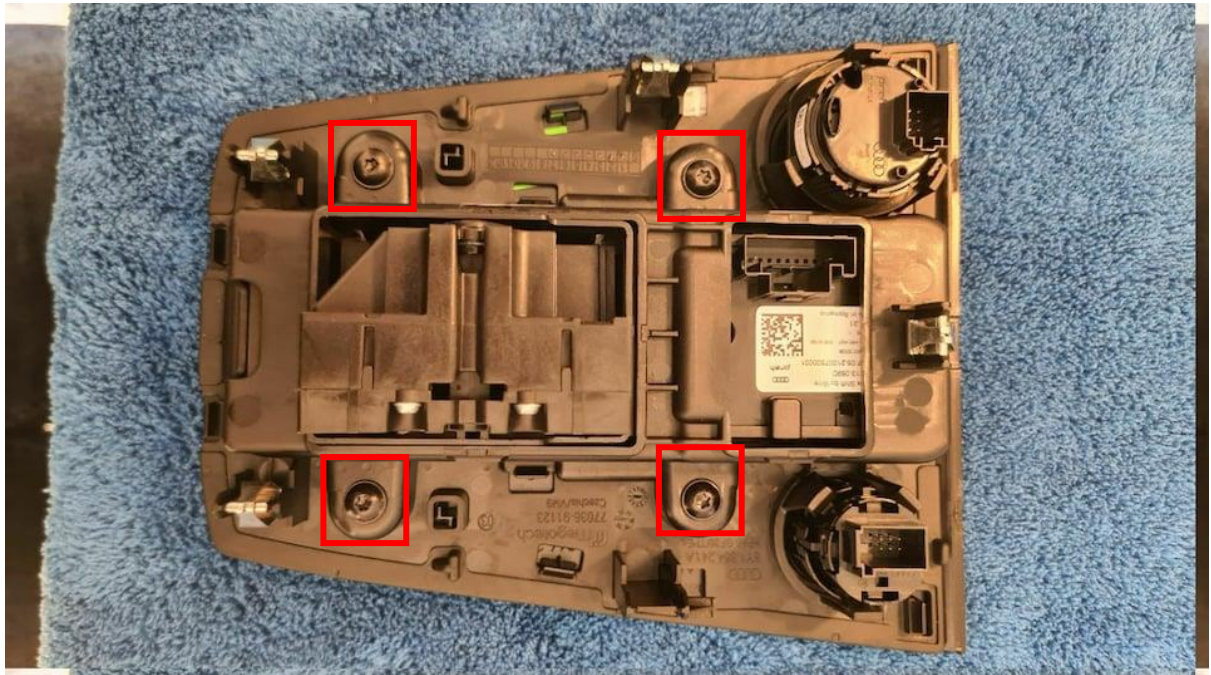
4. Anschließend müssen die 4 Torx-Schrauben entfernt werden, damit die Abdeckung von der Mittelkonsole getrennt werden kann.

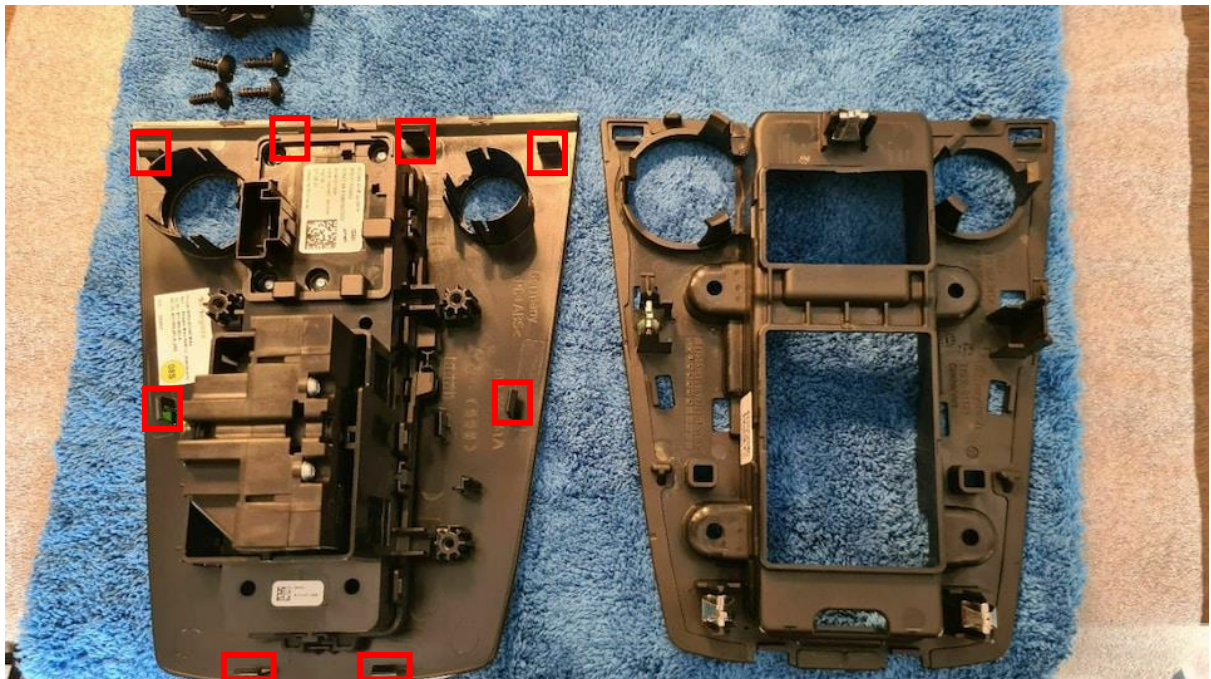
5. Die Abdeckung kann nun einfach vorsichtig angehoben werden um die Steckverbindung zu lösen.
